ヤマハ発動機株式会社大型自動二輪車の一部製品におけるリコールについて、情報提供を受けましたのでお知らせいたします。

リコール届出番号	3449	リコール開始日	平成 26 年 10 月 16 日
不具合の部位（部品名）	電気装置（電気配線）		
基準不適合状態にあると認める構造、装置又は性能の状況及びその原因	バッテリーのプラス端子に接続する電気配線の長さ及びシートブラケットの形状が不適切なため、電気配線がシートブラケットの上に乗り上げ、シートとシートブラケットの間に挟まることがある。そのため、そのままの状態で使用を続けると、当該電気配線の被覆が損傷し短絡して、最悪の場合、火災に至るおそれがある。		
改善措置の内容	全車両、バッテリーのプラス端子に接続する電気配線及びシートブラケットを対策品に交換するとともに、電気配線にクランプを追加する。また、取扱説明書を修正したものに交換する。

## 改善箇所説明図

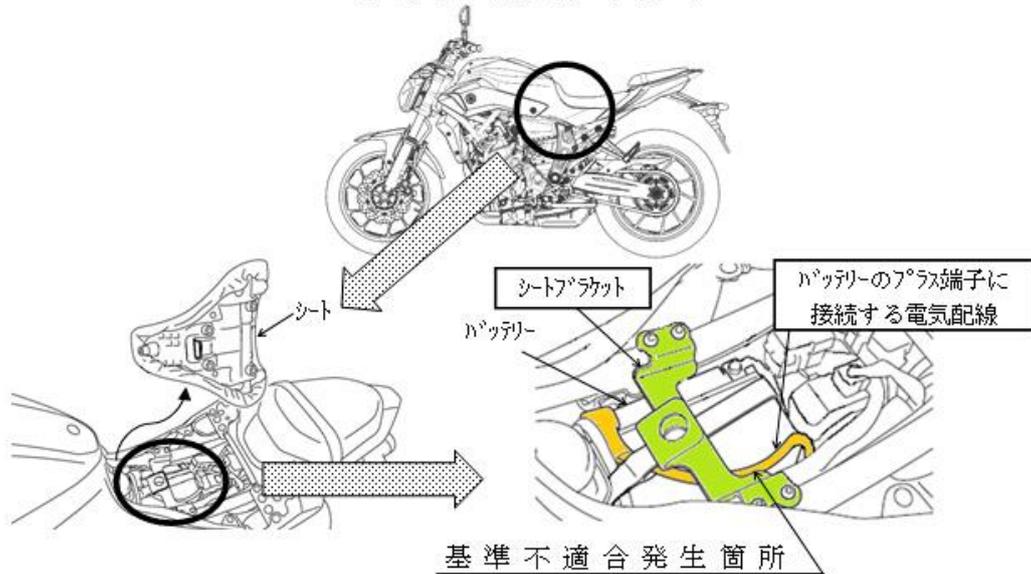
バッテリーのプラス端子に接続する電気配線の長さ及びシートブラケットの形状が不適切なため、電気配線がシートブラケットの上に乗り上げ、シートとシートブラケットの間に挟まることがある。そのため、そのままの状態で使用を続けると、当該電気配線の被覆が損傷し短絡して、最悪の場合、火災に至るおそれがある。

全車両、バッテリーのプラス端子に接続する電気配線及びシートブラケットを対策品に交換するとともに、電気配線にクランプを追加する。また、取扱説明書を修正したものに交換する。

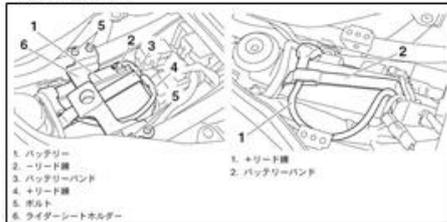
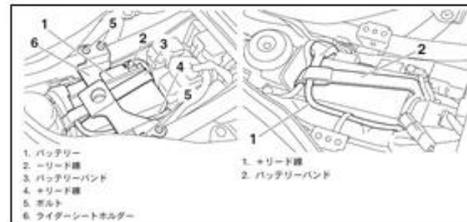
### 取扱説明書

※また、記載ミスがありました、タンク容量、重量、最小回転半径についても修正しました。
